## Un patrimoine historique estimable, riche en technologies de pointe

IFMA visite l' AfricaMuseum rénové en avant-première

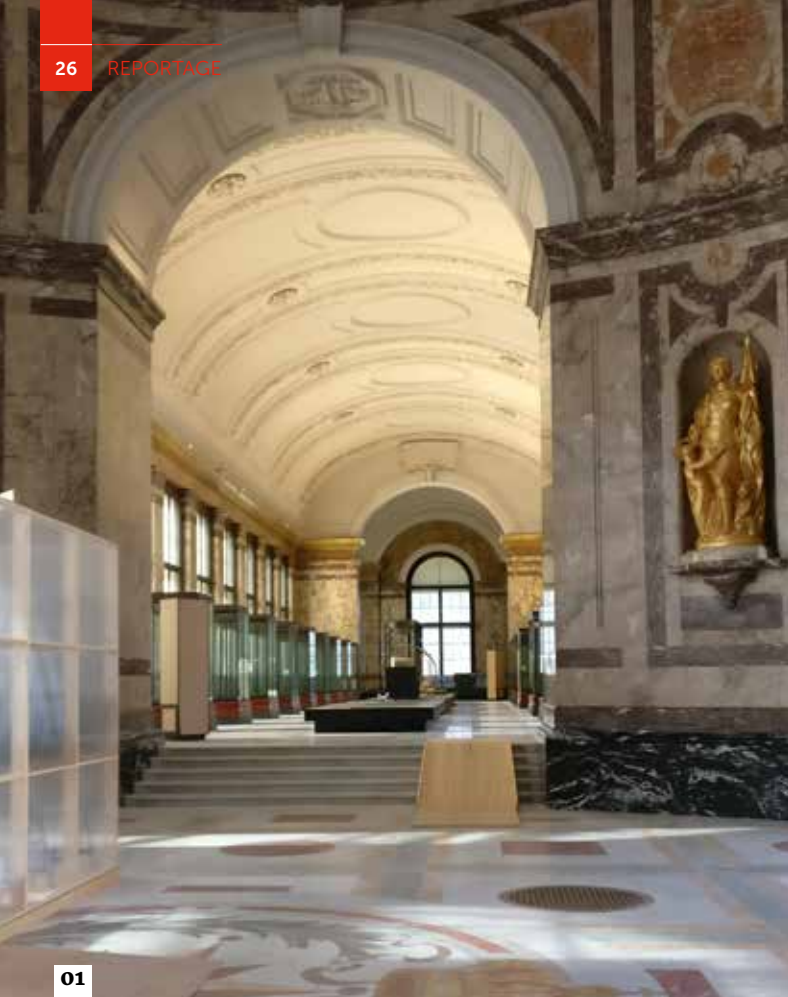
01

**01.** Au total, 10.000 m<sup>2</sup> de murs en marbre ont été remis en état.

Au total, 21.000 m<sup>2</sup> de surfaces au sol ont été rénovées dont 3.100 m<sup>2</sup> de parquet historique et 3.227 m<sup>2</sup> de marbre. Les 10.000 m<sup>2</sup> de murs en marbre ont également retrouvé leur état neuf.

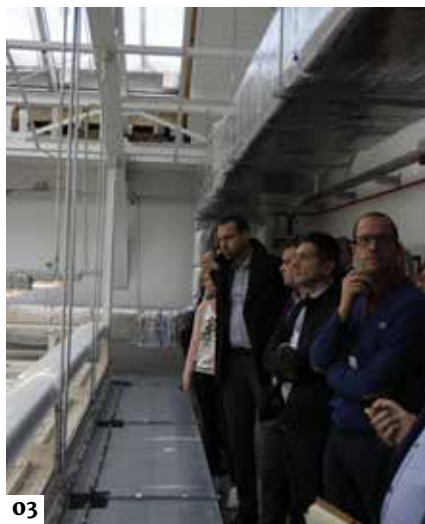
03

**03.** Les participants étaient impressionnés par la complexité de la rénovation de la toiture.

L'enveloppe du bâtiment n'est bien évidemment pas isolée. Le toit a été rénové et surélevé afin d'y placer une isolation de

18 cm. Le placement de doubles vitrages dans les fenêtres n'était pas non plus possible, mais la solution a consisté à prévoir des doubles châssis à l'intérieur pour obtenir l'effet isolant du double vitrage.
