Een gerenoveerde industriële vloer moet vooral functioneel zijn

Avalon International legt zich vooral toe op het renoveren van vloeren in slechte staat in logistieke en industriële omgevingen. “Bij een industriële vloer primeert de functionaliteit. Onze Latexfalt-vloer oplossing kan op alle ondergronden – binnen en buiten overdekt – worden aangebracht, zolang deze dragend zijn”, aldus Jos Desmet, zaakvoerder van het bedrijf uit Dentergem.

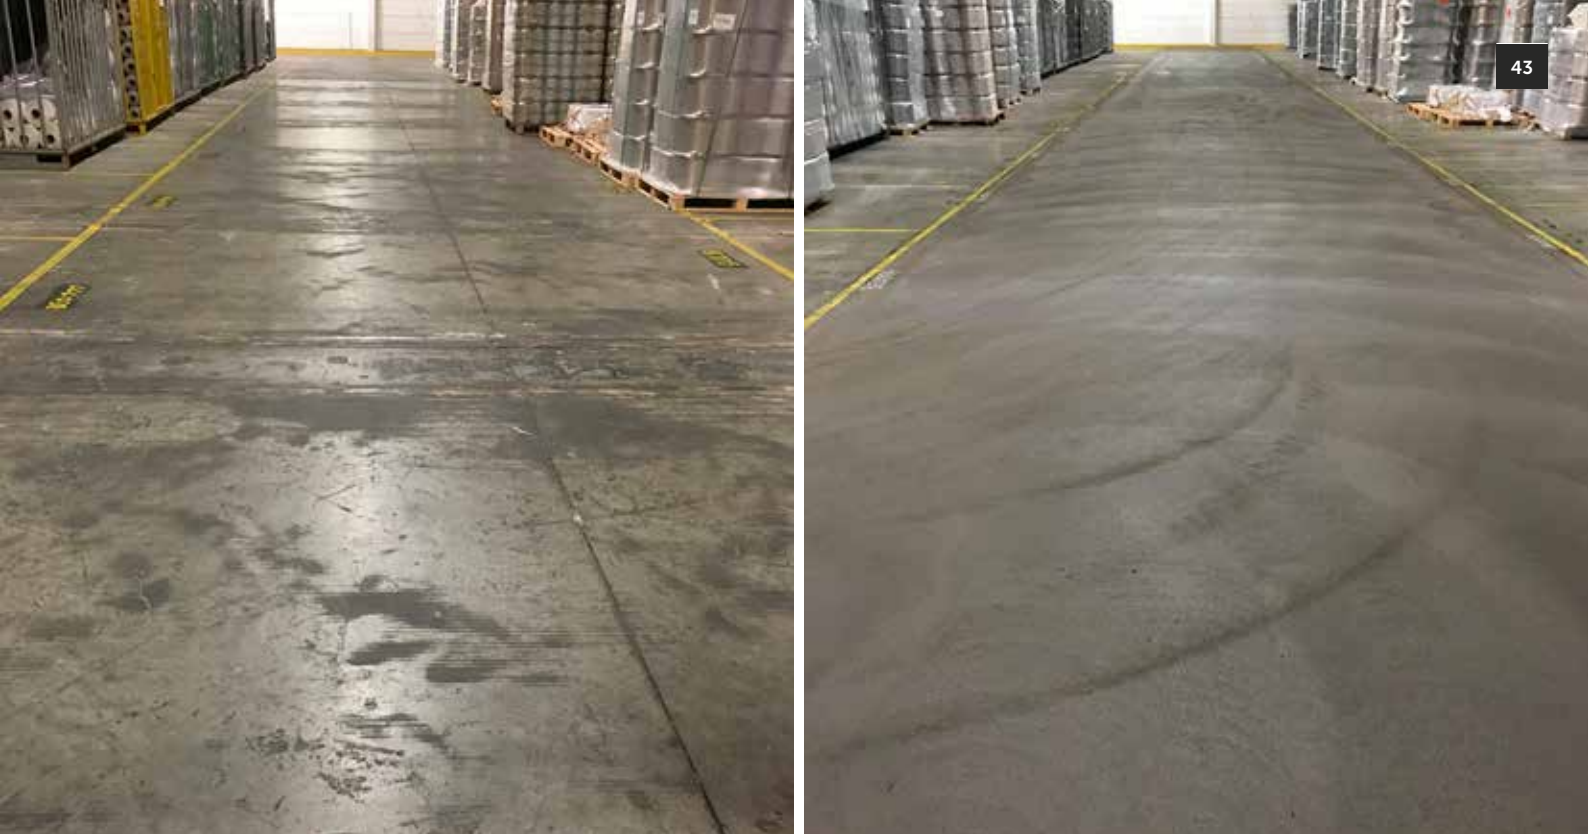
Bij tapijtenfabrikant Balta bleek de Latexfalt vloer de geschikte oplossing voor de in slechte staat verkerende gangpaden. Foto's voor (links) en na (rechts) de behandeling

Bij tapijtenfabrikant Balta bleek de Latexfalt vloer de geschikte oplossing voor de in slechte staat verkerende gangpaden in enkele loods. Op bepaalde plaatsen waren er nog in onbruik geraakte treinsporen voor goederentransport in deze paden ingewerkt. Deze werden inmiddels ook frequent door heftrucks overreden. De zeer oneffen ondergrond kon worden geëgaliseerd met Latexfalt zonder dat alle treinsporen dienden te worden verwijderd. Nu kan er over de gerenoveerde vloer worden gereden zonder verlies aan rijcomfort voor de chauffeur van de heftruck. Ook bij papierfabrikant VPK, gevestigd in en rond Oudegem (Dendermonde), worden regelmatig stukken fabrieksvloer gerenoveerd. “Hier doet het gewicht van de zware papierrollen de oude, betonnen fabrieksvloer op bepaalde plaatsen verbrokkelen. Bij het opnemen van een rol door middel van een heftruck komen soms kleine stukjes van de vloer in de papierrol vast te zitten. Met Latexfalt vloer is dit probleem van de baan”, besluit Desmet.
